学校施設の安全確保にむけて

耐震診断を実施しました

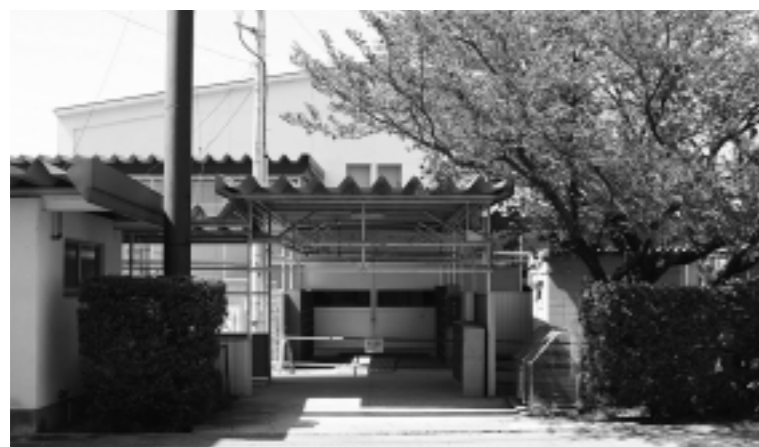
3月24日に耐震診断の結果が報告され、その内容を確認したところ、岸本小学校の体育館のIs値とq値が文部科学省の安全の目安としている値を下回っていることが判明しました。

立ち入り禁止になっている岸本小学校体育館

4月9日に開催された議会全員協議会では、事態を重く見て慎重に審議いただき、議員の方々の意向を確認した結果、岸本小学校の体育館については、建て替えを行なう方針を決定しました。

急きよ臨時の教育委員会や対策会議を開催・協議し、岸本小学校の体育館を立ち入り禁止とすることを決定し、現在立ち入り禁止のバリケードを設置しています。それに伴って、4月3日に住民説明会を開催し、耐震診断の結果や今後の対策について説明し、住民の方々の理解を求めました。
