伯耆町学校施設長寿命化計画 (見直し)

令和元年12月
伯耆町教育委員会

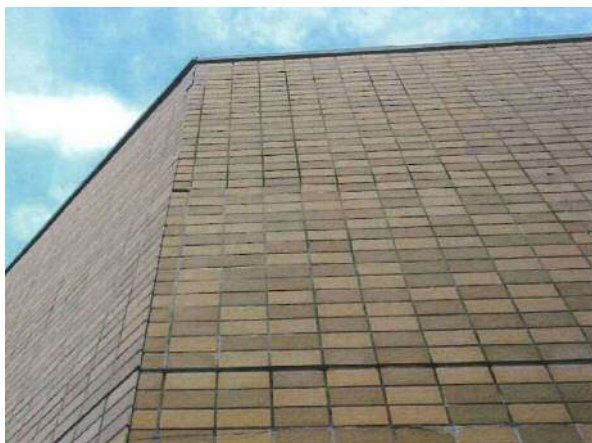
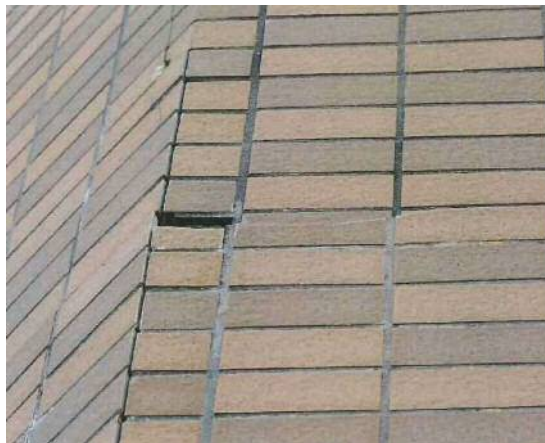
八郷小学校 特別教室棟 築年数 17 年

外壁：D評価 タイル壁のクラック・浮き・割れ等 ⇒ R1 改修済

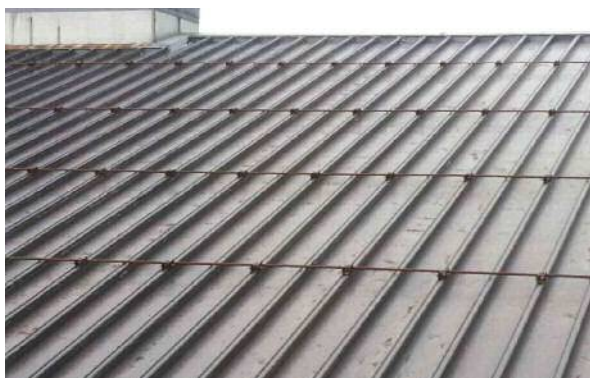
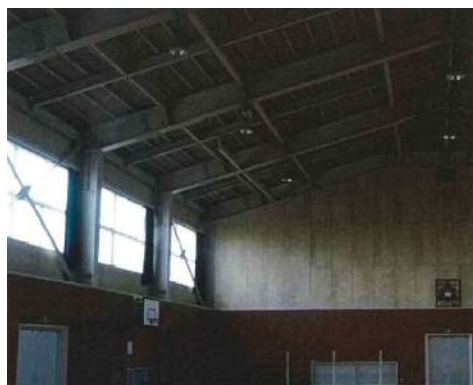
八郷小学校 体育館 築年数 33 年

屋根・屋上：D評価 雨漏り等 ⇒ R1 改修済

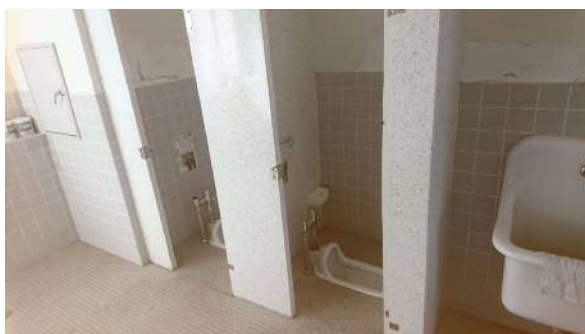
八郷小学校 校舎 築年数 49 年

電気設備：C評価 和式トイレ劣化等

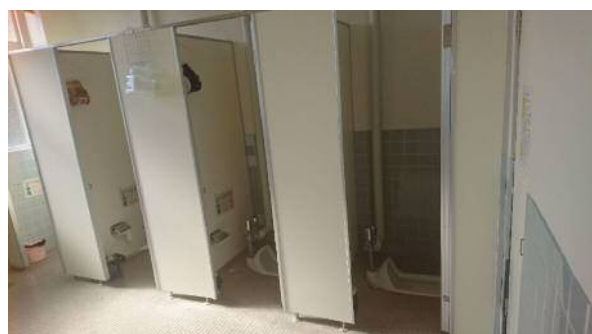
二部小学校 校舎 築年数 44 年

電気設備：C評価 和式トイレ劣化等

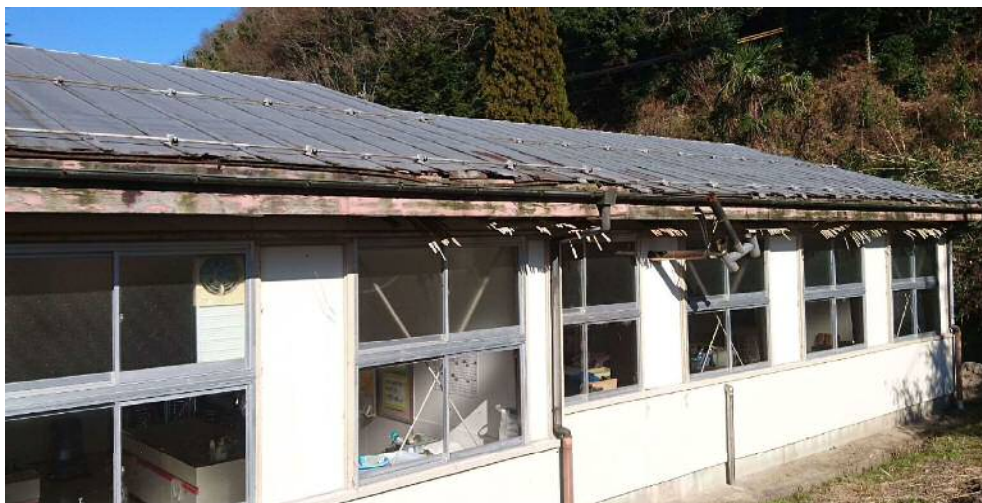
溝口中学校 後校舎 築年数 53 年
 屋根・屋上：D評価 劣化等
