学校施設の安全確保にむけて

耐震診断を実施しました

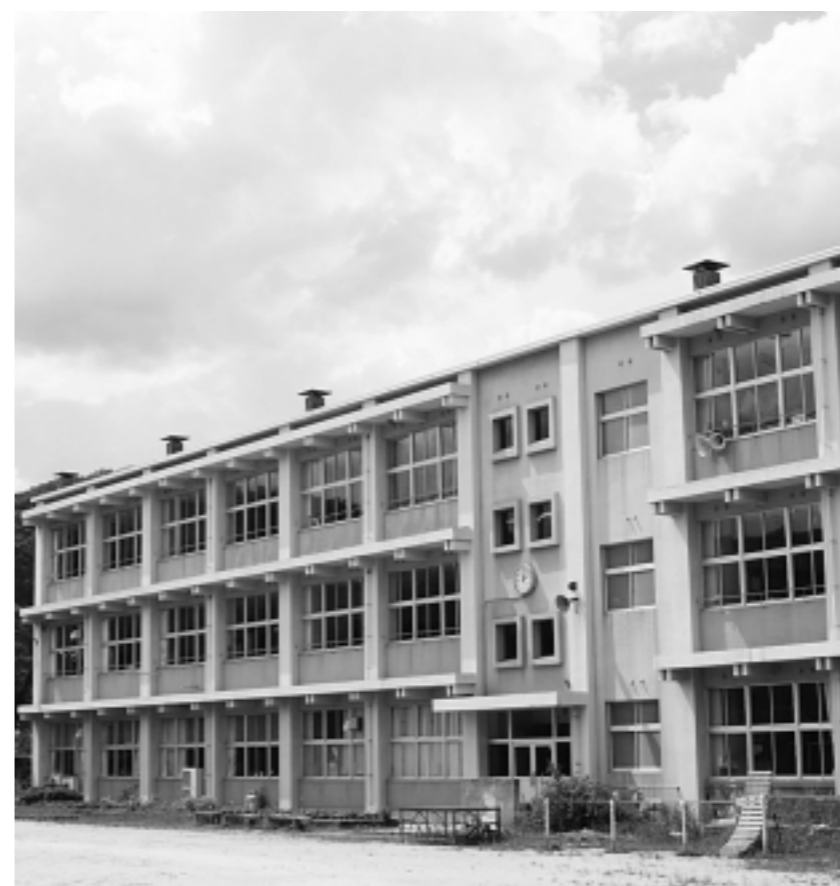
溝口小学校校舎

学校名	施設名	建築年	構造	結果	町の対応策
岸本小学校	前校舎	S42	鉄筋コンクリート造3階建	2項目中1項目(Is値)が安全の目安を下回った	耐震化に向けて検討します
	後校舎	S56	鉄筋コンクリート造3階建		
	体育館	S43	鉄骨造平屋建	2項目とも安全の目安を下回った	
八郷小学校	校舎	S45	鉄筋コンクリート造3階建	2項目中1項目(Is値)が安全の目安を下回った	耐震化に向けて検討します。
溝口小学校	校舎	S44	鉄筋コンクリート造3階建		
	体育館	S44	鉄筋コンクリート造平屋建	耐震上問題なし	
二部小学校	校舎	S50	鉄筋コンクリート造3階建	2項目中1項目(Is値)が安全の目安を下回った	耐震化に向けて検討します。
	体育館	S41	鉄骨造平屋建		
溝口中学校	前校舎	S38	鉄筋コンクリート造3階建	耐震上問題なし	
	前校舎の給食準備室	S39	鉄骨造平屋建		
	後校舎	S39	鉄骨造平屋建

また、岸本小学校の体育館以外にも2項目中1項目(Is値)の数値が文部科学省の安全の目安を下回っている施設が7棟あり、今後、学校教育検討会等で、学校施設の耐震化に向けて、早急に検討していきます。
